# Sto let starý pilíř? V životě jsem takovou kvalitu neviděl

## rozhovor s Tomášem Hnojským o rekonstrukci mostu v Horšovském Týně

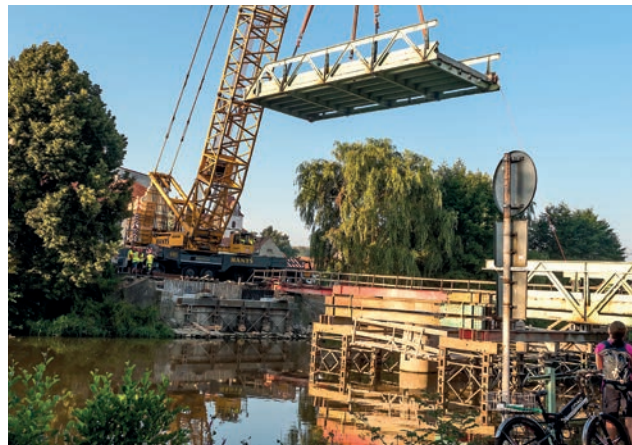
Ocelová konstrukce po sto letech dosloužila

Původní most, starý více jak 100 let, prošel pravděpodobně několika rekonstrukcemi, které postupem času změnil jeho vzhled i nosnost. Ocelová nosná konstrukce však zůstala původní a nacházela se ve velmi špatném stavu. Hlavně styčníky a další detaily byly vlivem vlhkosti a chemických rozmrazovacích látek velmi zkorodované a na konci své životnosti. Stručně řečeno, most byl v havarijním stavu.

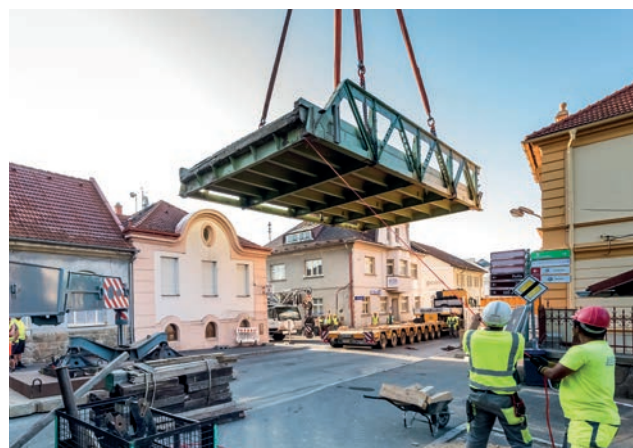
Demontáž a výměna za nový most trvala jen tři dny

Nakonec jsme se rozhodli, že most necháme na místě. Vyřezali jsme některé jeho části, provizorně ho podepřeli a používali ho až do doby, kdy byla spodní stavba kompletně zrekonstruována a nosníky pro novou mostovku byly připravené k montáži. Během tří dní jsme

pak starý most demontovali a vyměnili ho za nový. Tím jsme samozřejmě ušetřili čas a také finanční prostředky.

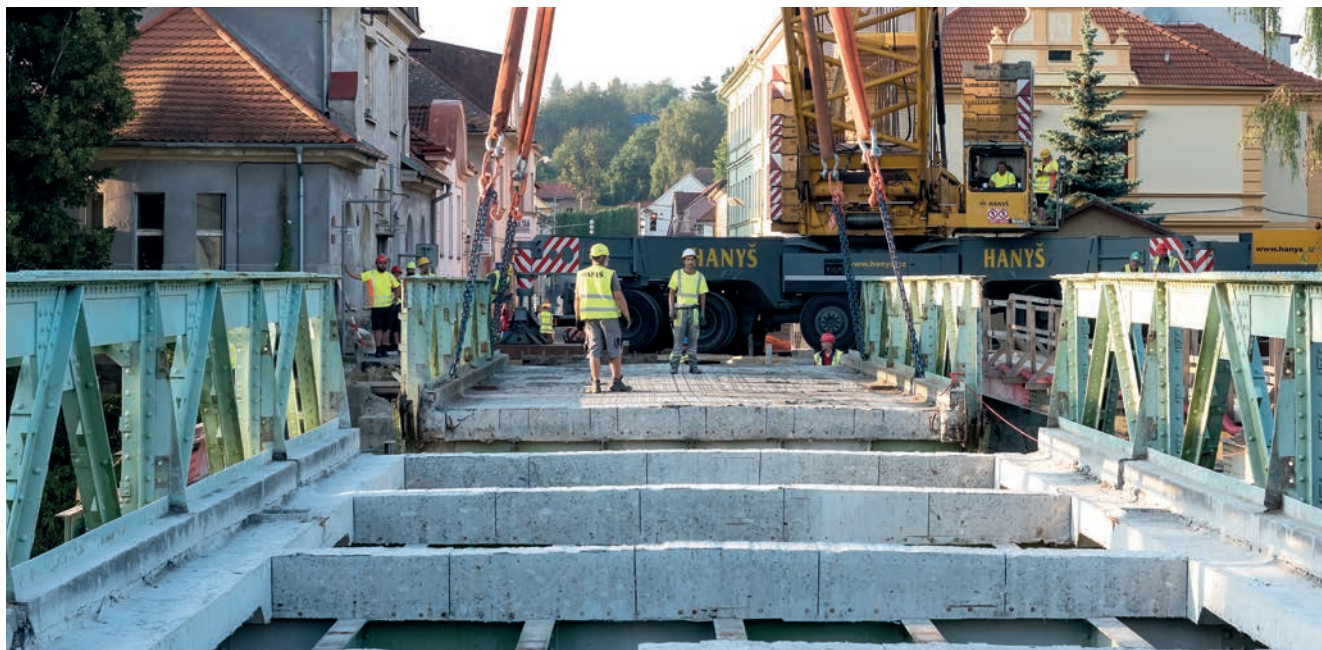
Odhalená konstrukce mostu při demontáži

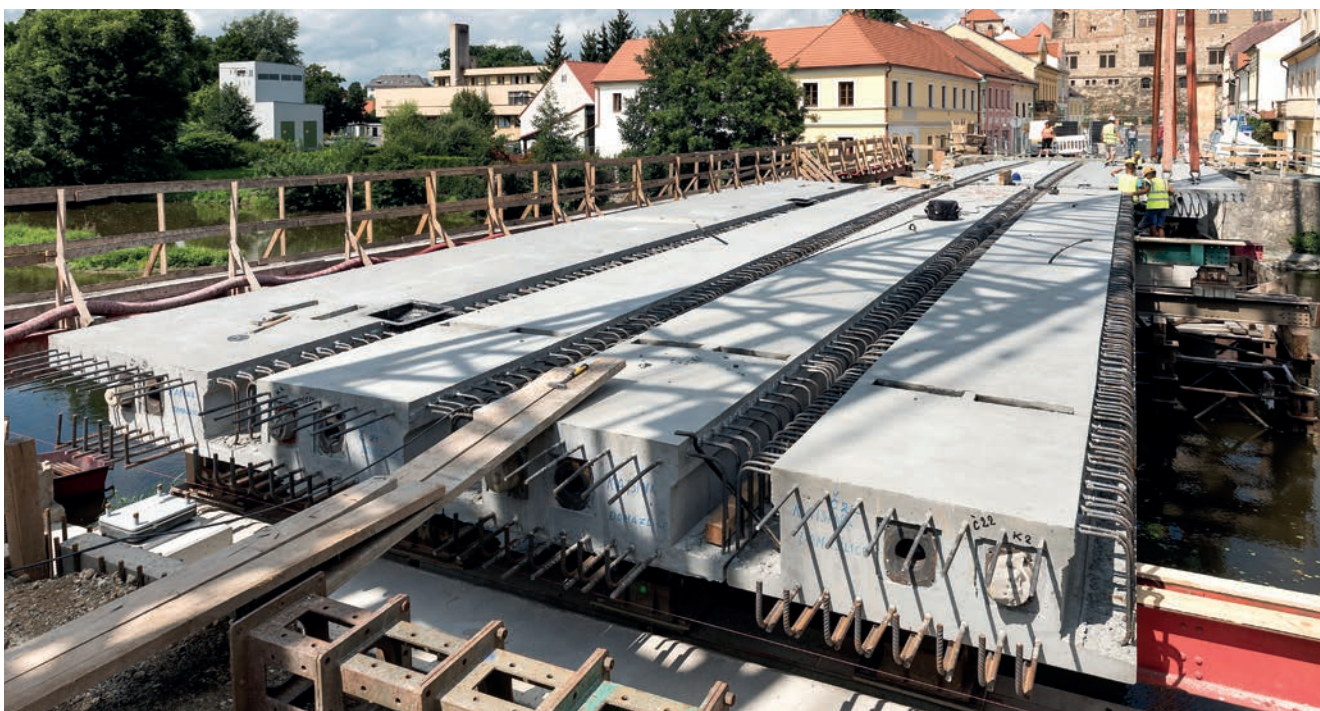
Instalace nových železobetonových nosníků

Most je dvoupolový a každé pole mělo cca 150 tun. To by ve stísněných podmínkách, které u mostu panovaly, nezvedl žádný jeřáb v České republice. Museli jsme tedy most co nejvíce odstrojit a použít jeřáb o maximální nosnosti 550 tun. Jeho montáž trvala tři dny a přední kola měl téměř nad řekou. V ulicích Horšovského Týna působil, jako byste si postavil vrtulník do obýváku. Ve čtvrtek přijel, do soboty stál smontovaný a poté vyzvedl dva díly starého mostu, které jsme odvezli na stavební dvůr SÚS. V pondělí už přijely nové nosníky a začala jejich montáž. Technicky i logisticky šlo o velmi komplikovanou a zároveň odvážnou akci, která přinesla stavbě tíženou akceleraci.
